電気保安行政について

令和8年3月6日

経済産業省 関東東北産業保安監督部 電力安全課

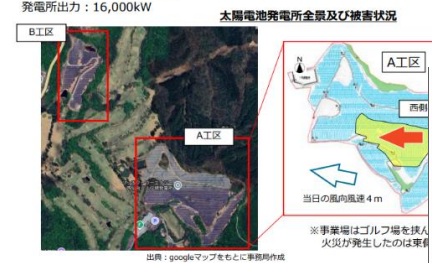
発電所概要

- 令和6年4月15日（月）13時43分に西仙台ゴルフ場メガソーラー発電所（宮城県仙台市）にて火災発生のお目、消防に通報。
- 設置者によると、**パワーコンディショナー（PCS）1台とパネルの破損及びケーブルと下草を焼損**。けが人、発電所敷地外における被害はなし。

設置者：Rich Solar Energy合同会社（みなし設置者：NTTアノードエナジー（株））
運転開始時期：平成30年11月
発電所出力：16,000kW

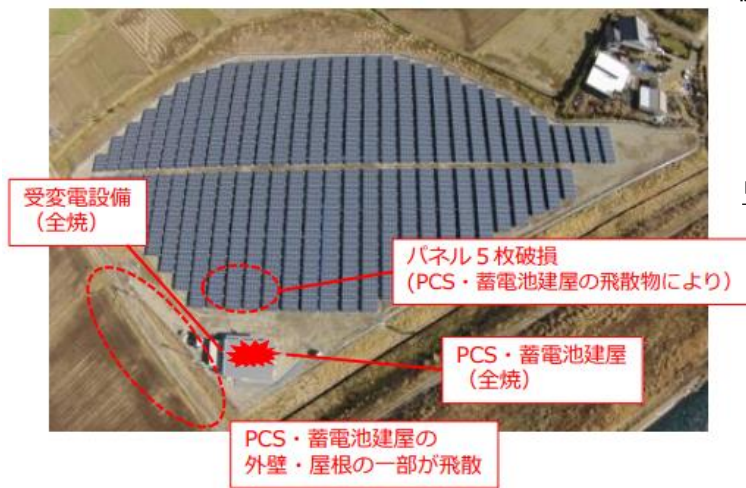
太陽電池発電所全景及び被害状況

令和6年3月 鹿児島県
太陽電池発電所
併設された蓄電池建屋

建屋で爆発が発生
消防隊員4名負傷

火災原因
リチウムイオン蓄電池

リチウムイオン蓄電池はそれ自身が発火等を引き起こす危険性を持つ電気機械器具である。一般に、内部短絡、外部短絡、過充電、過放電、外力等により蓄電池内の温度が異常に上昇し、電解液が熱分解され可燃性ガスが発生し発火・破裂に至る。海外においては定置用リチウムイオン蓄電池を原因とする火災が発生しており、中には鎮火に数日要する火災事故も発生している。日本においては令和6年3月に鹿児島県の太陽電池発電所に併設された蓄電池建屋において爆発・火災事故が発生している。更に、カーボンニュートラルを見据えた再生可能エネルギーの導入拡大と電力の安定供給を両立するため、出力変動に応じて柔軟に充放電できる蓄電池の重要性が高まっていることから今後も蓄電池の重要性は一層増すものと考えられる。このような状況を踏まえ、令和6年の第20回 産業構造審議会 保安・消費生活用品分科会 電力安全小委員会 電気設備自然災害等対策WGの審議を踏まえ、R7解釈において、リチウムイオン蓄電池における安全性能を求めることとした。

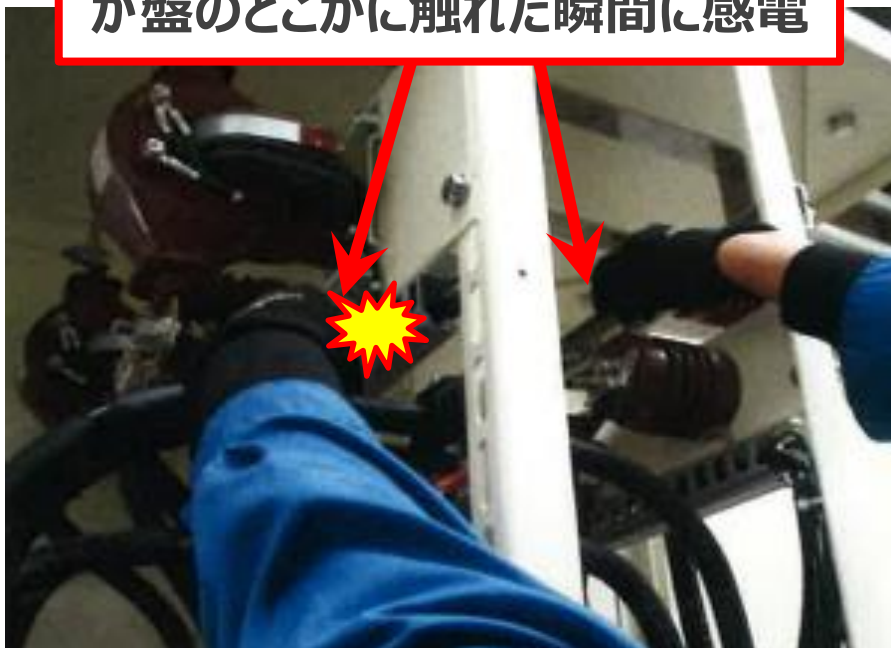
2 - 3. 感電死傷事故 - 事故事例①

レンチをZPD一次側にあて、左手が盤のどこかに触れた瞬間に感電

高圧機器の取付工事をしていた際に、全域停電していたものの、何らかが原因（原因不明）で電流が発生し感電、負傷した。

本来、作業前には**検電**し、**短絡接地器具**を取り付けることになっていたが、**未実施**だった。

- 作業前に確実な検電の実施を！
- 適切に短絡接地器具の取り付けを！

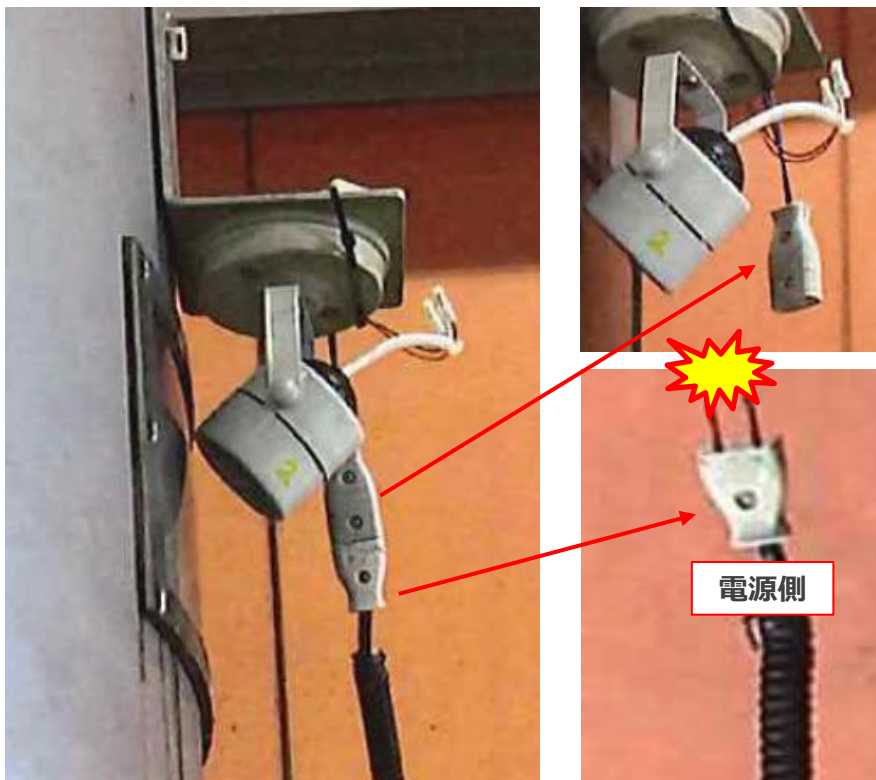
2-3. 感電死傷事故 - 事故事例②

コンセントプラグ金属部に触れ感電

工場の機械内部を照らす照明が故障し、点検を行った際に誤って**コンセントプラグの金属部に触れ感電**、搬送先の病院で死亡が確認された。プラグ側が電源側(活線)という認識は無かった。点検の際は主電源を切断してから作業する決まりだった。

- 高圧設備だけでなく低圧配線まで保守管理を！
- 新たに担当する事業場は設備状況を適切に把握！
